ADP32F03X数字信号处理器

勘误表

编号: JXDZ7.381.013KWB

湖南进芯电子科技有限公司

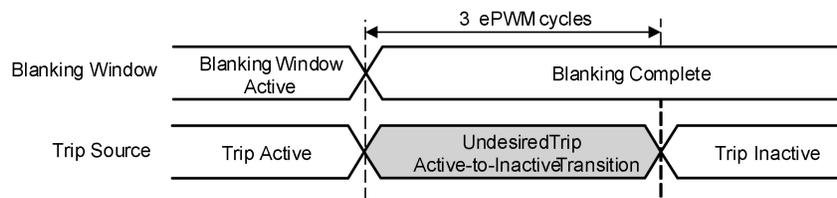
图3 不必要的触发事件和屏蔽窗口的结束

屏蔽窗口通常用于屏蔽转换期间的任何PWM触发事件，这些事件对系统来说是错误的触发。在屏蔽窗口结束后，如果ePWM触发事件保持小于3个ePWM时钟周期，ePWM输出可能会产生不必要的毛刺。

图3说明了可能导致不必要的ePWM输出的时间段。

应对方法 为了避免不必要的触发行为必须增加或者减小屏蔽窗口。
