# ADP32F1x 数字信号处理器

## 勘误表

编号: JXDZ7.381.002 KWSM

V1.0

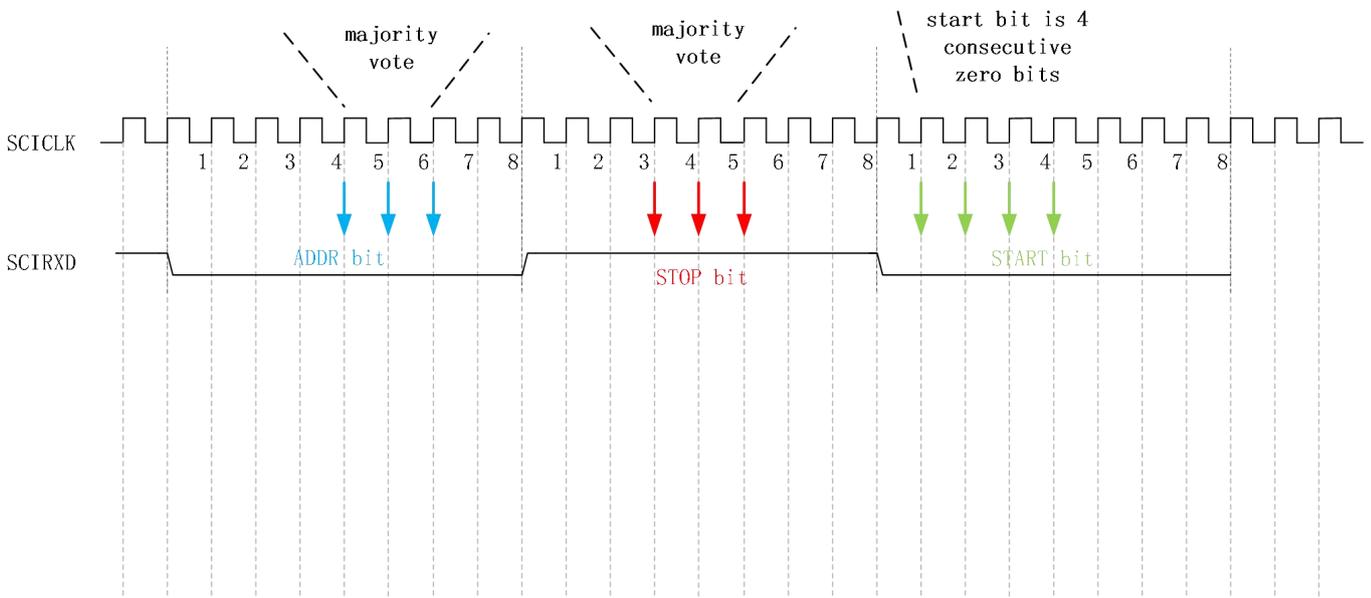
预期操作：

SCI 不会在地址位之后寻找停止位。相反，从地址位的子样本 6 开始寻找起始位。由于开始位的第四个子样本可能会被认为是低，可能会导致一个错误的开始位发生，如下图所示：

降低 SCI 波特率。这将导致错误启动位的第 4 个子样本在时间上被延迟，因此更多地发生在 STOP 位的中间位置（远离信号过渡区域）。所需的波特率降低量取决于系统中信号的上升时间。或者，如果适用，也可以使用 SCI 模块的 IDLE 模式。
